11. VVS-INSTALLATIONER

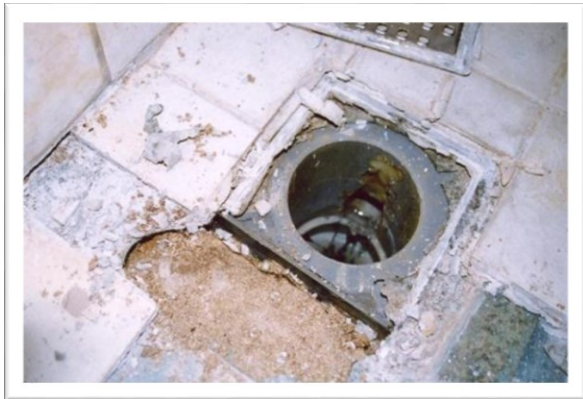
EX 11.1. Nedbrudt gulv pga. gulv afløb, som ikke er korrekt monteret. (Foto: Erik Brandt)

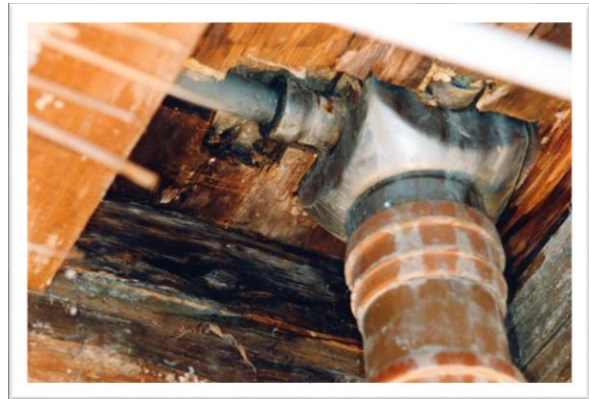
EX 11.2. Afløb til indstøbning er monteret i træ. (Foto: Erik Brandt)

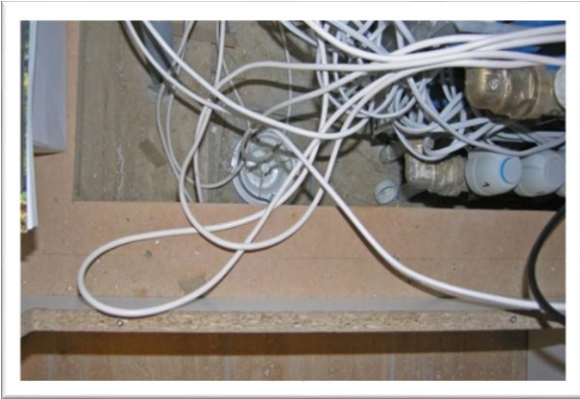
EX 11.3. Gulvfløb placeret svært tilgængeligt i bunden af et skab. (Foto: Erik Brandt)

Eksempler på opmærksomhedspunkter	Hvad kan give problemer og med hvilke konsekvenser?
Gulv afløb	<p>Gulv afløb skal iht. afløbsnormen være placeret tilgængeligt og være lette at rense. De må derfor ikke være skjult under skabe eller lignende, se figur EX 11.3 og EX 11.4.</p> <p>Gulv afløb skal iht. afløbsnormen slutte ved gulvoverfladen – de må ikke forhøjes med forhøjelsesrammer eller støbning (undtagelse: firmaet Purus, som har en specifik VA-godkendelse til forhøjelse af egne afløb), se figur EX 11.14 og EX 11.15.</p> <p>Gulvet skal have fald mod gulv afløb. Evt. kan der være vandrette gulve i områder, som ikke anses for jævnlige vandpåvirkede, men der må ikke være bagfald/kunne stå vandpytter på gulvet.</p> <p>Gulv afløb skal passe til gulvet/gulvbelægningen og være korrekt monterede, ellers er der risiko for vandgennemtrængning, se figur EX 11.1, EX 11.2 og EX 11.5.</p>
Varmeanlæg	<p>Varmeanlægget skal være tæt. Behov for hyppig påfyldning af vand kan skyldes utætheder/tæring i konstruktionen.</p> <p>Hvis sælger oplyser, at der er behov for hyppig opfyldning af vand på centralvarmeanlæg, kan det indikere en utæthed i rørsystemet, hvis efterfyldning ikke sker på ca. ½ min. (5-6 l vand til trykexpansionsbeholder). Ved åbne ekspansionsbeholdere vil der skulle påfyldes oftere.</p>

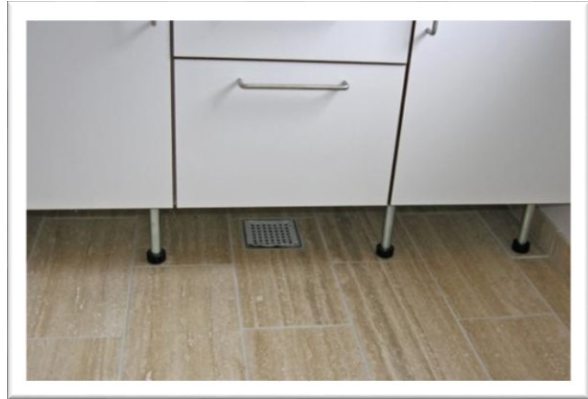
EX 11.4. Gulvfløb monteret svært tilgængeligt under en skuffe/skab. (Foto: Erik Brandt)

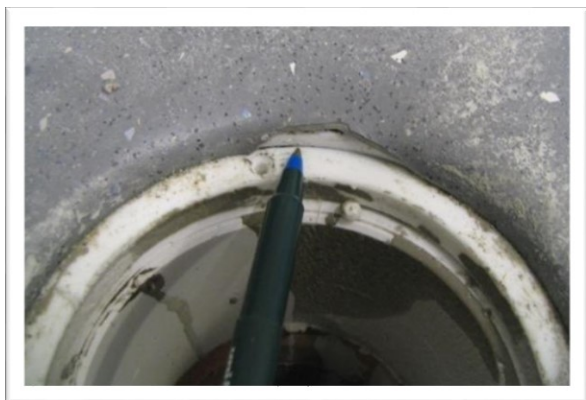
EX 11.5. Sjusket udført samling mellem pvc og (korrekt) gulvafløb – ingen vandtæthed – gennemtrængning kan ses fra undersiden af etageadskillelsen. (Foto: Erik Brandt)

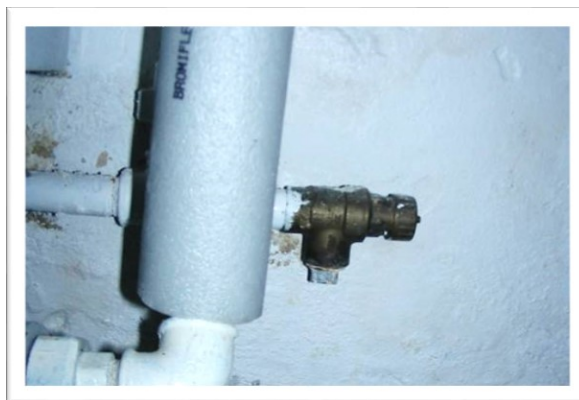
EX 11.6. Afproppet sikkerhedsventil, hvilket forårsager fare! Iht. AT-vejledning og vandnormen må sikkerhedsventiler ikke afproppes, men skal nedføres farefrit over recipient og på en sådan måde, at utilsigtet afspærring ikke umiddelbart kan ske, fx med skråt afskåret rør. (Foto: Aktuel Bygge Rådgivning)

Sikkerhedsventiler	<p>Ukorrekt afslutning af sikkerhedsventiler kan medføre risiko for fugtskader, se figur EX 11.6.</p> <p>Afløb fra sikkerhedsventiler, der ikke er ført til afløb eller til gulv med afløb</p>
Afløbsrør	Utætheder på faldstammer og afløbsrør kan potentielt medføre sundhedsrisiko, se figur EX 11.11.
Kloakudluftninger	Hvis udluftningen fra afløbssystemet ender i loftsrum uden vacuumventil, kan det medføre fugtproblemer.
Trykslanger	Vaskemaskiners og opvaskemaskiners trykslanger bør være sikret for at reducere risikoen for vandskader.

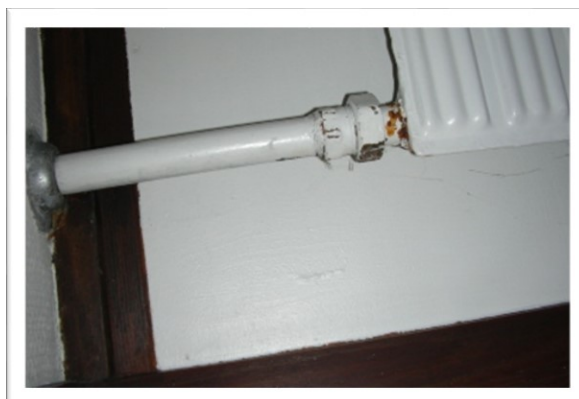
EX 11.10. Utæthed pga. korrosion i varmeanlæg, sandsynligvis som følge af tidligere åbent centralvarmeanlæg, nu ombygget til lukket anlæg. Dryp på parketgulvet! (Efter 1972). (Foto: Aktuel Bygge Rådgivning)

Korrosion	<p>Kombinationer af materialer kan medføre risiko for korrosion – især skal kobber altid følge efter stålør, evt. med en ionfælde (fx grisehale) imellem, se EX 11.7 – EX 11.10. Korrosion kan også ske af andre årsager, bl.a. kan der være problemer mellem forskellige messingprodukter. Der kan være risiko for rustpletter m.v. i lukkede skabe og kældre på grund af kondensproblemer/korrosion på uisolerede koldtvandsrør.</p> <p>Fugtaftegninger på radiatorer eller ventiler til varmeanlæg er et tegn på korrosion eller utætte pakninger.</p> <p>OBS-punkter:</p> <ul style="list-style-type: none"> • Synlige tegn på lækage, f.eks. rust eller udfældninger • Risiko for galvanisk tæring som følge af forkert udført installation (risiko skal vurderes efter installationens alder)
-----------	---

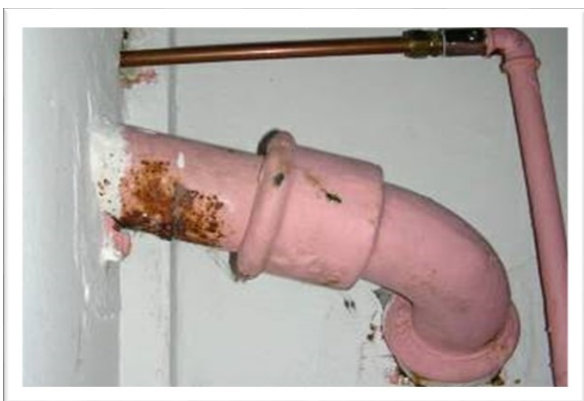
EX 11.11. Gennemtærede støbejernsfaldstammer samlet med blystøbning, hvilket tidligere både var eneste mulighed og lovligt. (Foto: Aktuel Bygge Rådgivning)
